## 8.2 地下水环境影响调查

## 第九章 城市生态影响调查

## 第十章 其它环境影响调查

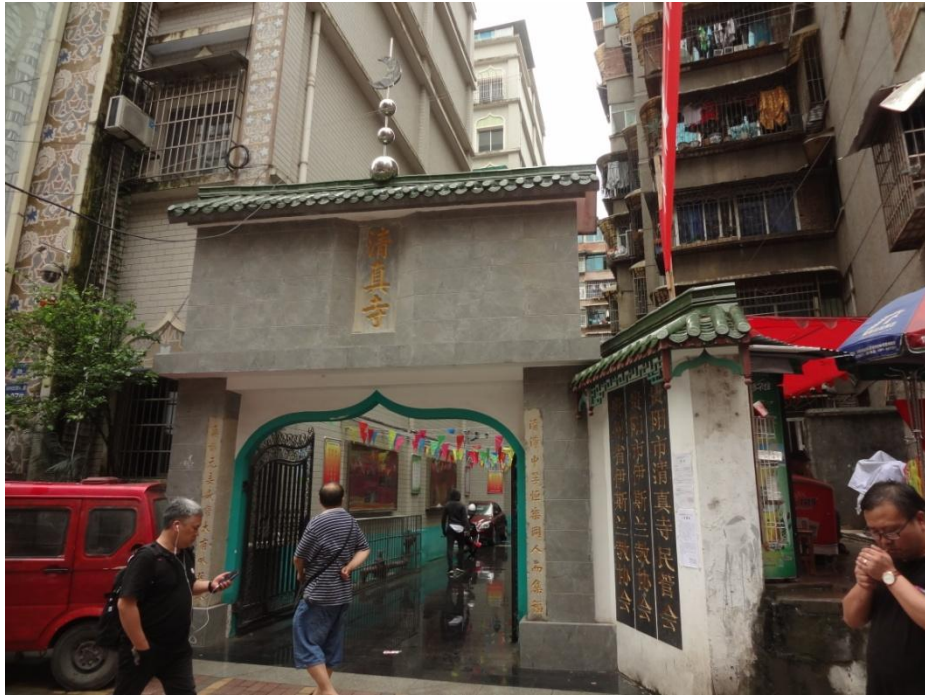
图 9.1-2 清真寺现场照片

本工程涉及的清真寺位于贵阳市夏状元街，为贵阳市唯一的一座清真寺。1983 年被贵阳市人民政府公布为市级文物保护单位。清真寺为 1 层砖混结构，高约 3m。

清真寺线路的位置关系详见下图。线路未穿越该处文物保护单位的保护范围及建设控制地带，距离文物主体建筑距离为 50m。根据调查，清真寺路段采用了减振措施进行振动保护。调查期间委托对其进行的监测，监测结果显示符合《古建筑防工业振动技术规范》(GB/T 50452-2008) 限值要求，工程建设对清真寺的影响满足标准要求。

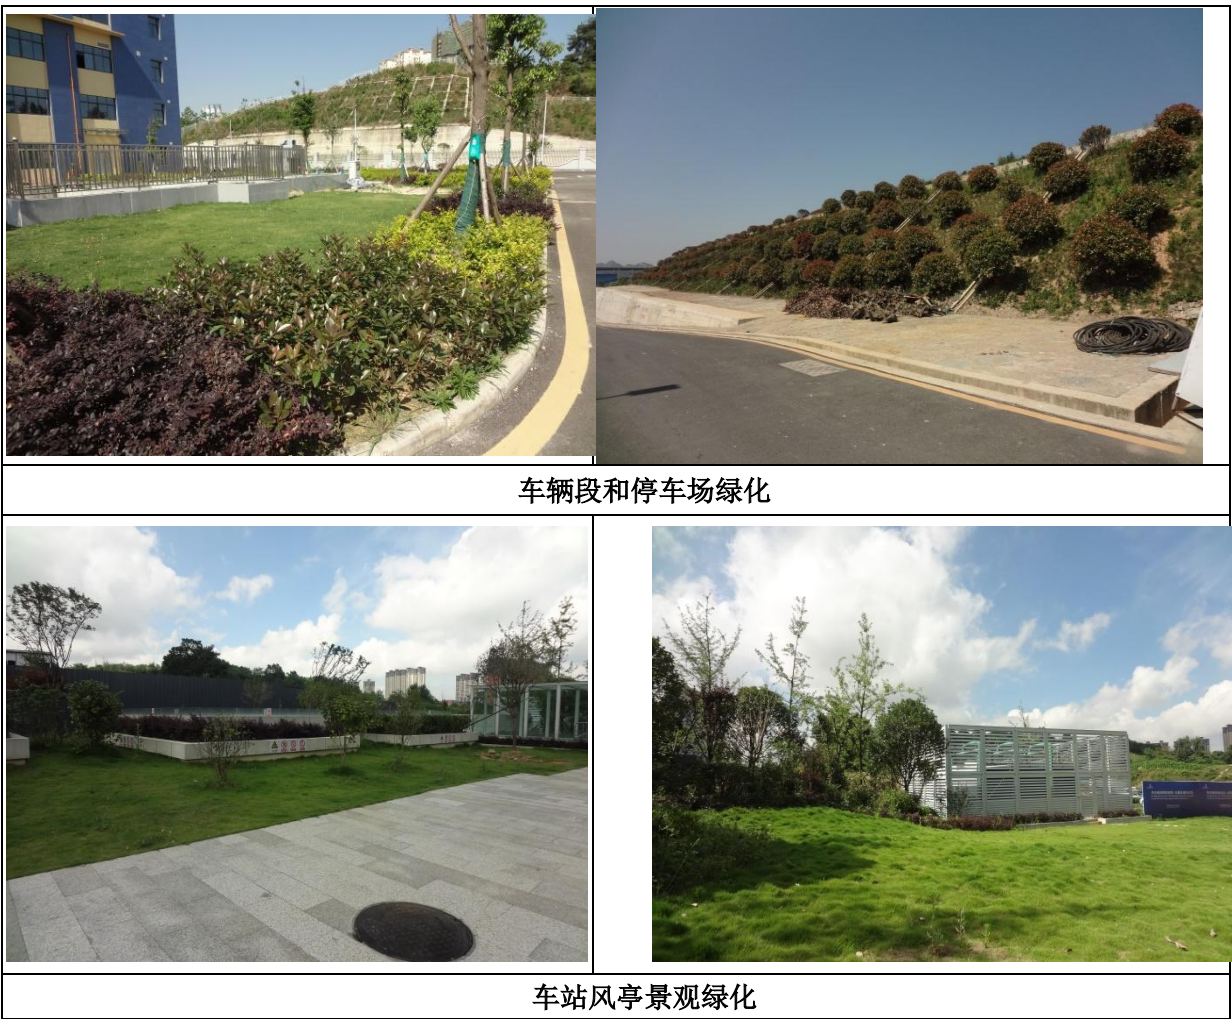
图 9.4-1 绿化措施效果

经调查, 本工程绿化主要在车辆段、停车场内部、地面站周边和地下站风亭周边区域进行, 其中金阳车辆段边坡工程喷播草籽 15558m<sup>2</sup>, 灌木 16891 株, 车辆段绿化面积约 65398 m<sup>2</sup>。小河停车场边坡工程喷播草籽 75478 m<sup>2</sup>, 灌木 7577 株, 停车场绿化面积约 18124 m<sup>2</sup>。现场情况显示, 绿化措施实施效果良好, 使得风亭等设施周边环境相协调。绿化措施效果照片见图 9.4-1。
